Oggetto: perizia da sopralluogo immobile in Borgo Rodolfo Tanzi 26/28

Oggetto della relazione è evidenziare lo stato di conservazione e fruibilità dell'immobile in Borgo Rodolfo Tanzi 26/28 e individuare i diversi corpi di intervento necessari per adeguare la struttura alle norme vigenti che ne possano attestare l'abitabilità degli spazi.

Situazione rilevata dell'immobile

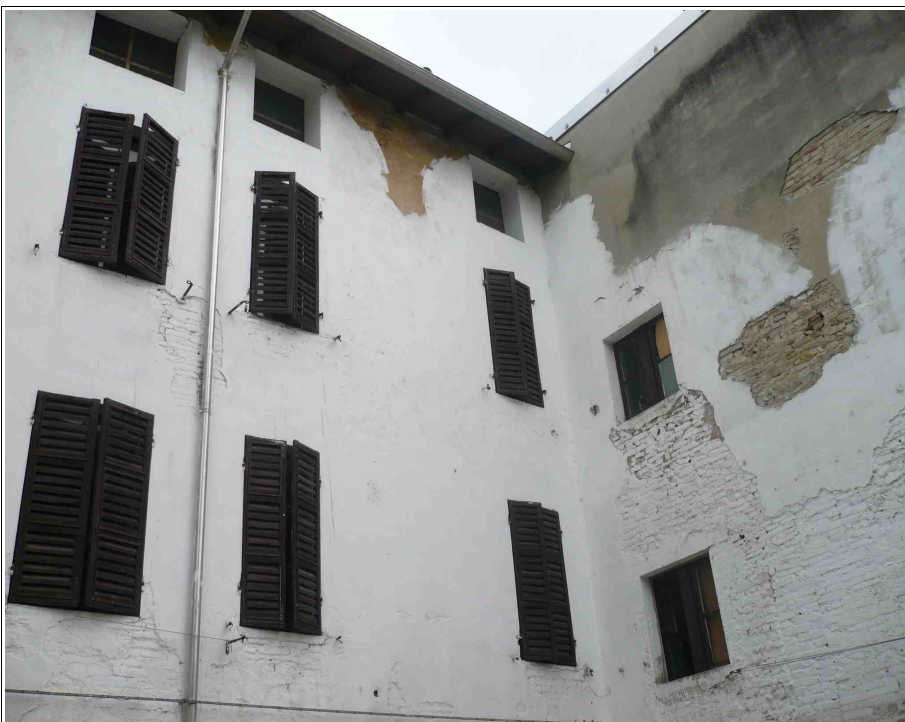
L'edificio è a muratura portante in mattoni pieni. L'intonaco esterno non è continuo e presenta zone di distacco.

FOTO 1. Primo corpo dell'edificio con elementi di distacco dell'intonaco

L'intonaco esterno deve essere rifatto nelle parti di distacco per evitare la caduta pericolosa in cortile di pezzi di muro

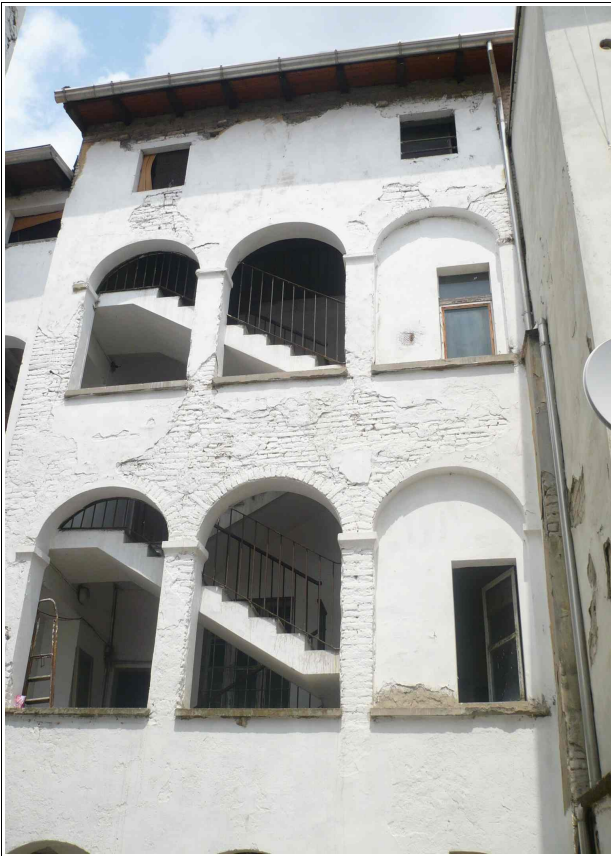
FOTO 2. Secondo corpo dell'edificio con elementi di distacco dell'intonaco

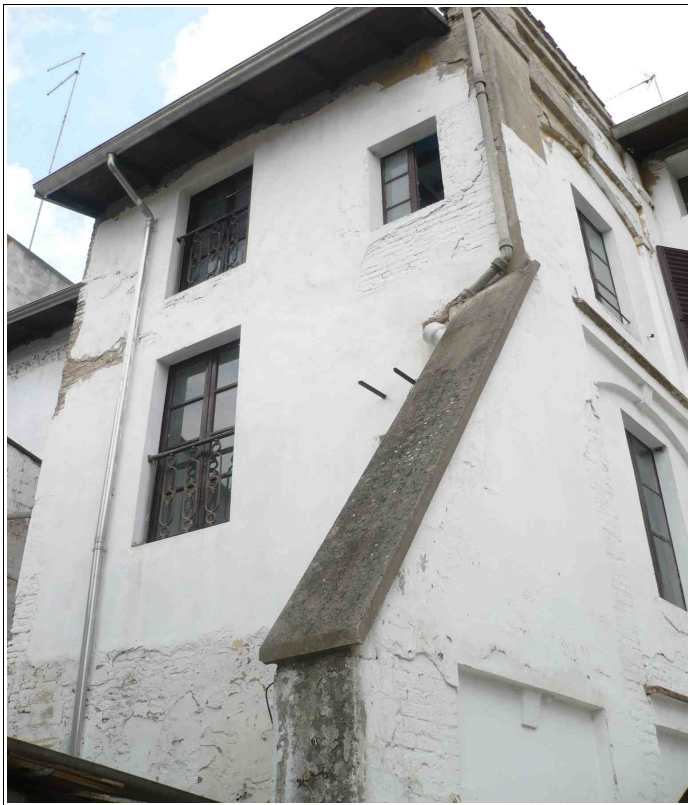
In uno dei due corpi dell'edificio è presente l'abitazione di un ex-dipendente dell'università. Il sopralluogo non ha incluso ispezione in questi spazi abitati in quanto questa non è stata richiesta. Lo stato di conservazione rilevabile dall'esterno comunque appare simile al resto dell'edificio.

FOTO 3. Foto dall'esterno dell'edificio adiacente abitato da ex-dipendente dell'università

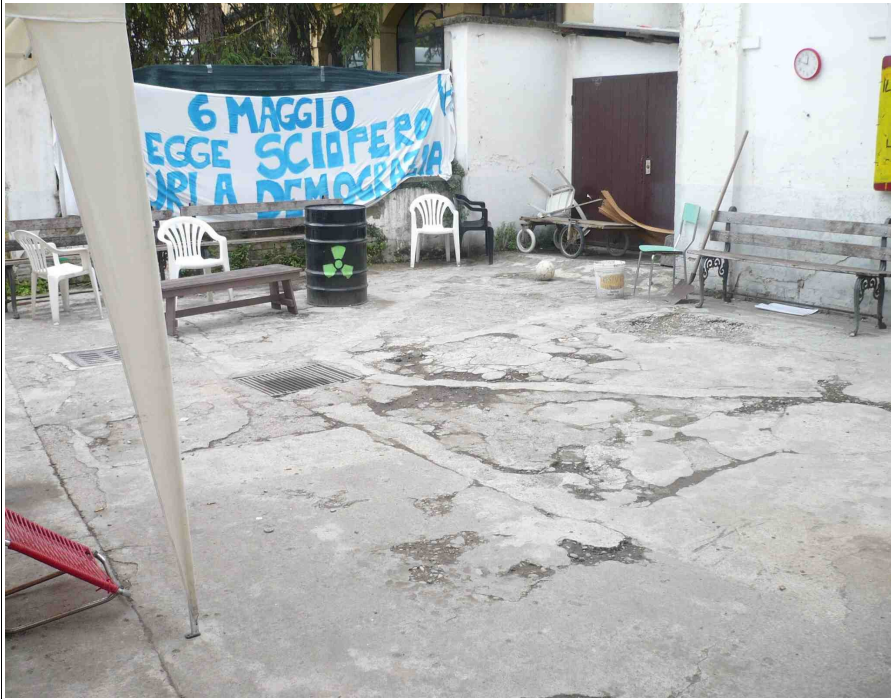
FOTO 4. Particolare del cortile

I due cortili devono essere ristrutturati in materiale adatto per pavimentazione da esterno

per evitare le buche e i distacchi pericolosi per il passaggio delle persone.

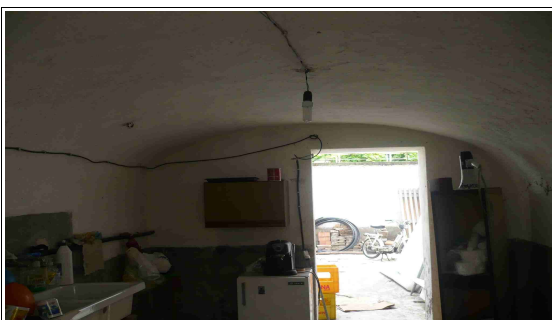
I solai sono in prevalenza con struttura in legno (trave + travetti). In alcuni spazi del piano terra è presente un soffitto a volta.

FOTO 5. Corridoio di collegamento tra i due cortili con soffitto a botte

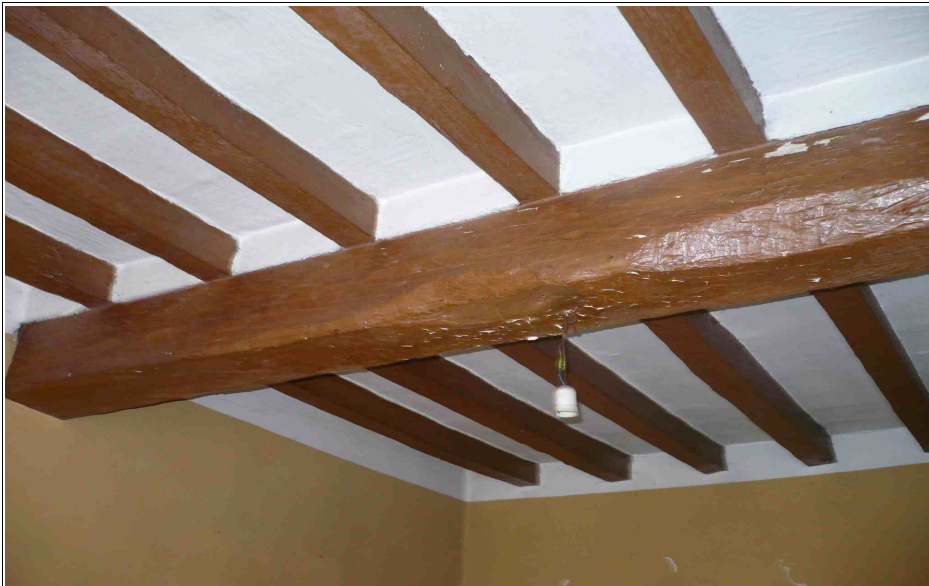
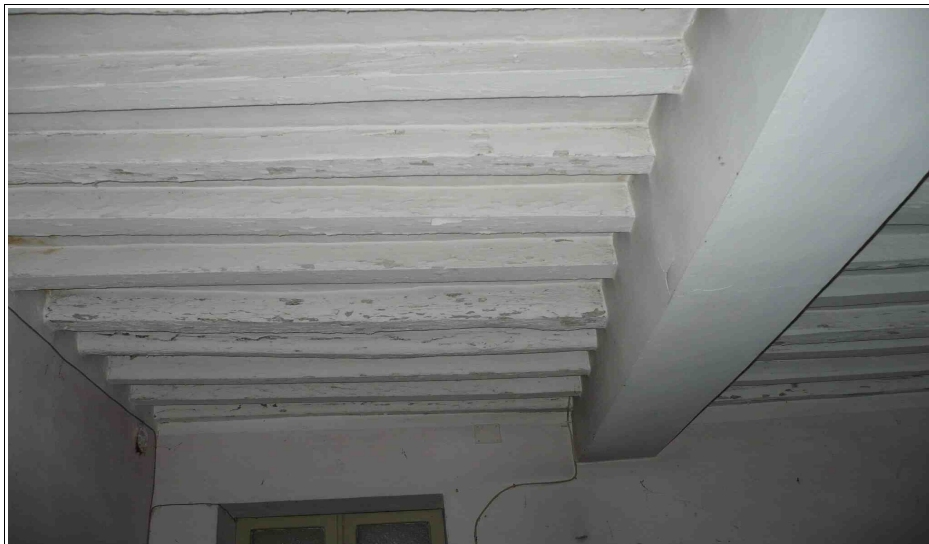
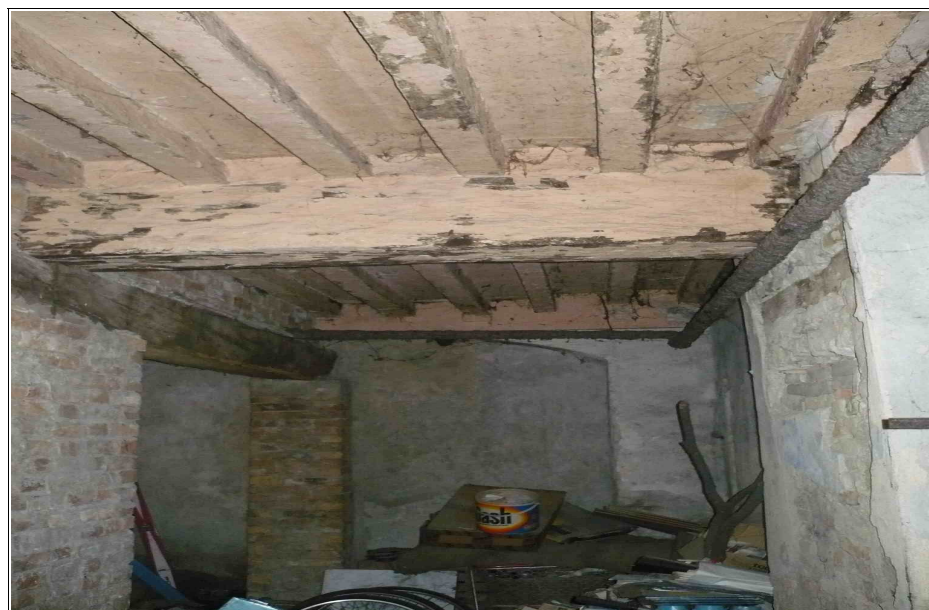
FOTO 6,7 e 8. Particolari dei solai in legno

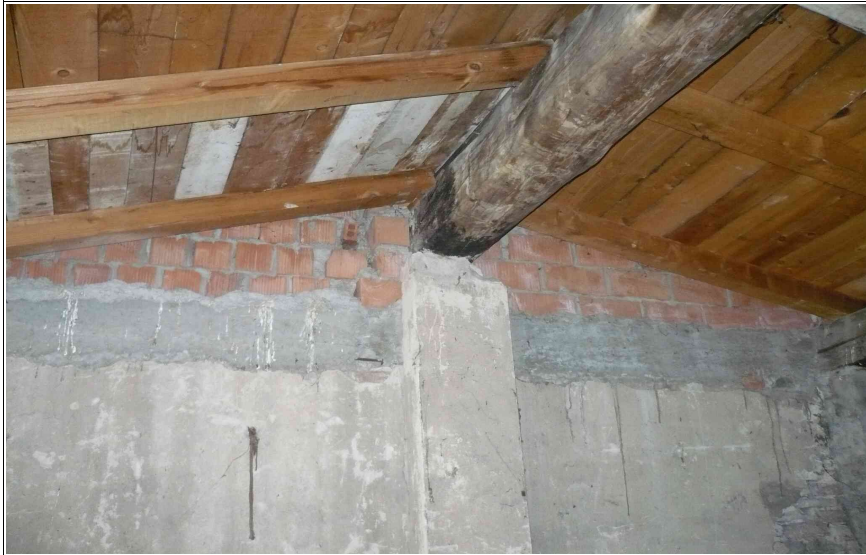
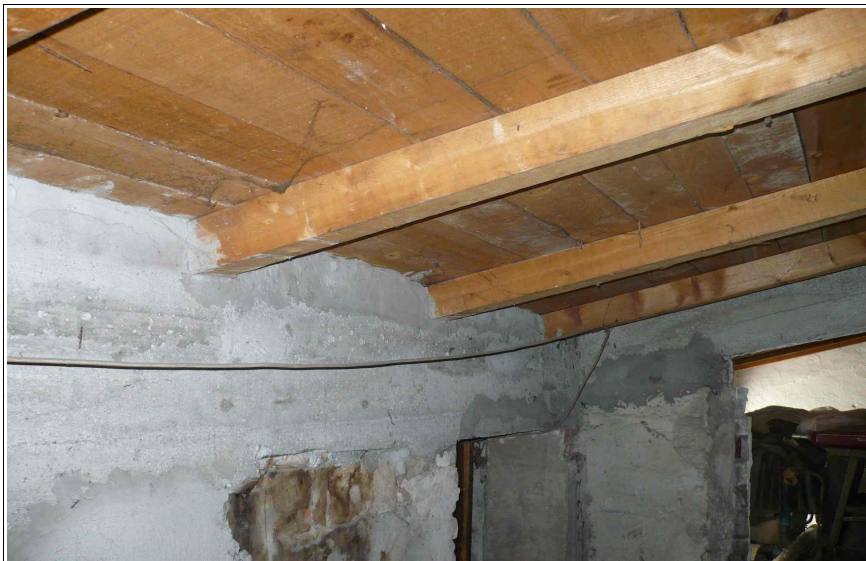
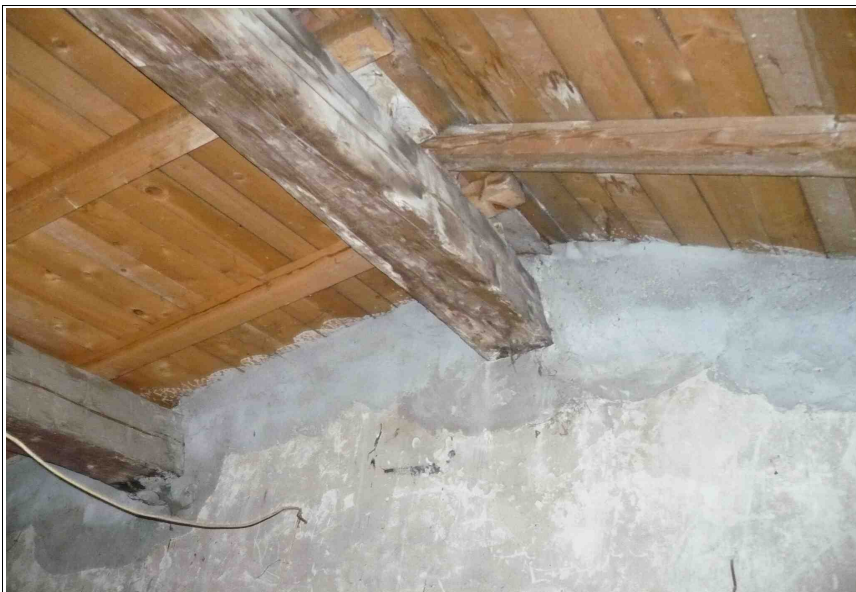
La struttura del tetto è di recente fattura e costituita da travi in legno di sezione ca. 25 cm x 25 cm, travetti di sez. ca. 10 cm x 8 cm ed assito sotto i coppi di copertura. Non si notano infiltrazioni. L'intervento di ristrutturazione recente ha previsto cordolo di sostegno in c.a. su tutto il perimetro dell'edificio e di sostegno ai travi portanti.

FOTO 9, 10 e 11. Particolari del tetto in legno e del cordolo di perimetro e di colmo in cemento armato

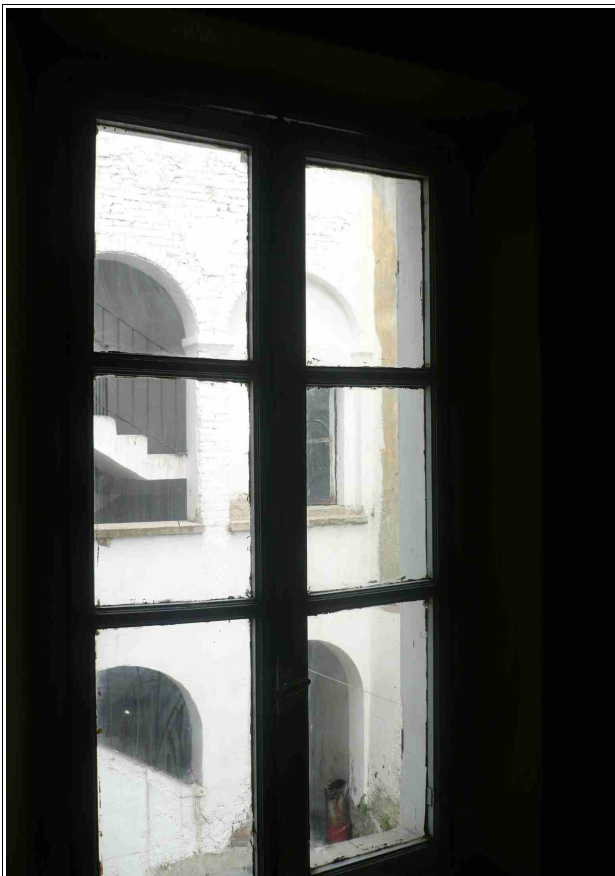
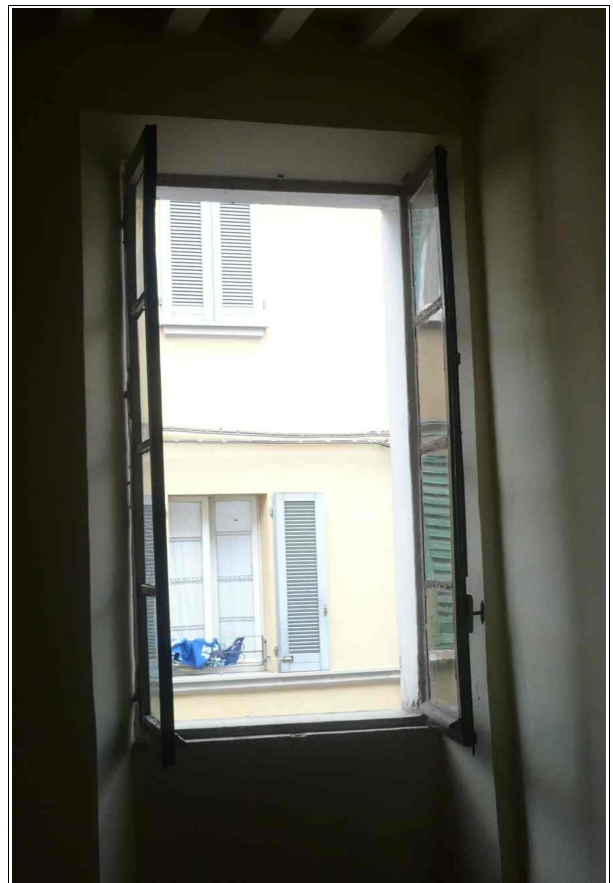
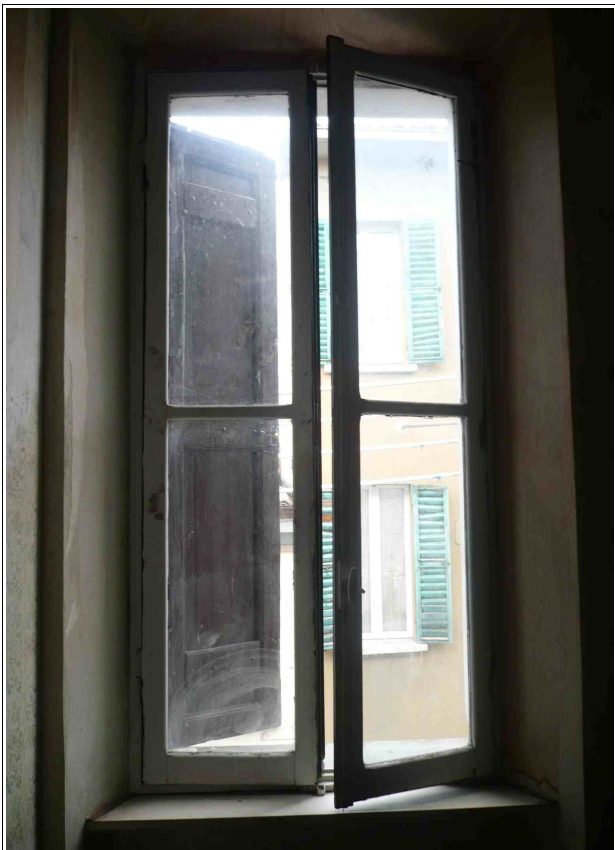
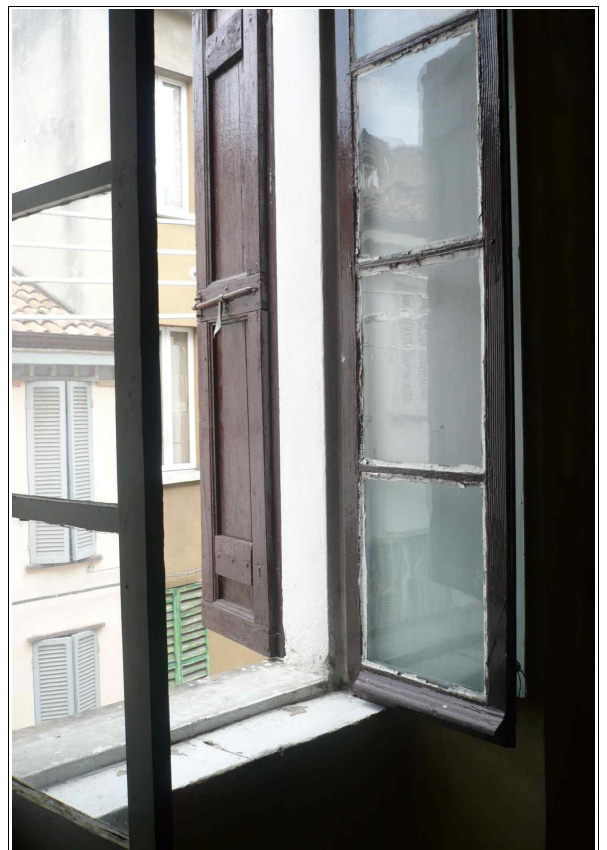
Gli infissi sono ovviamente datati. Quelli pericolanti causa di possibile pericolo sono stati rimossi.

FOTO 11, 12 e 13. Esempi di infissi che non presentano problemi di stabilità

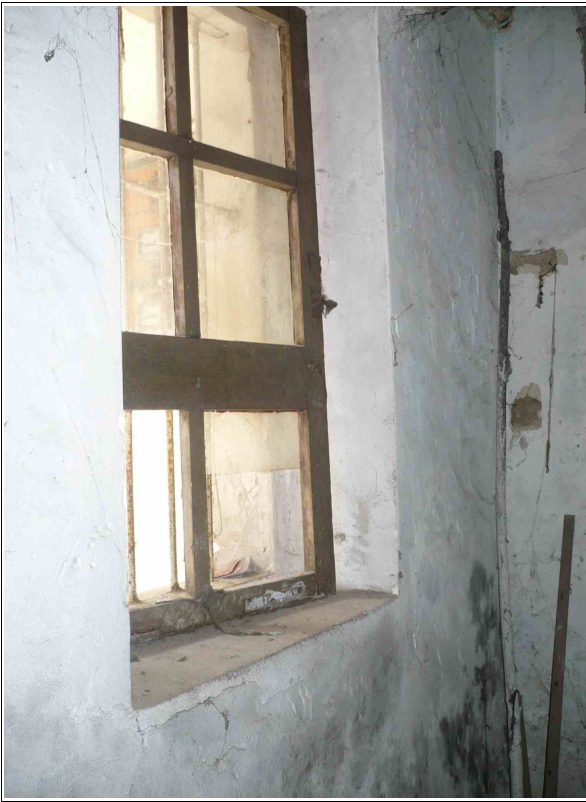
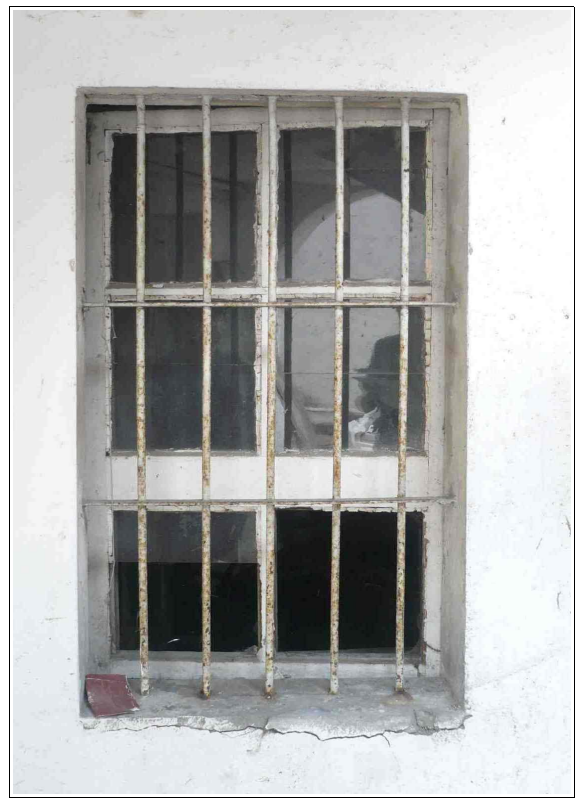
FOTO 14,15 e 16. Esempi di infissi pericolanti che sono stati rimossi

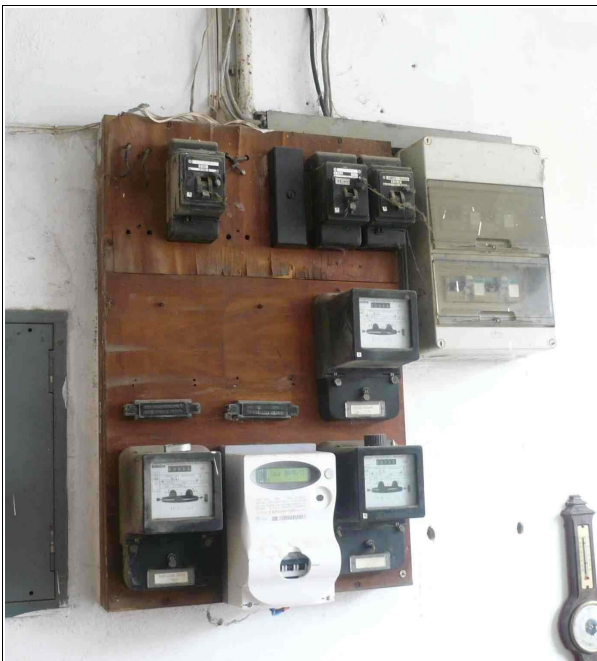
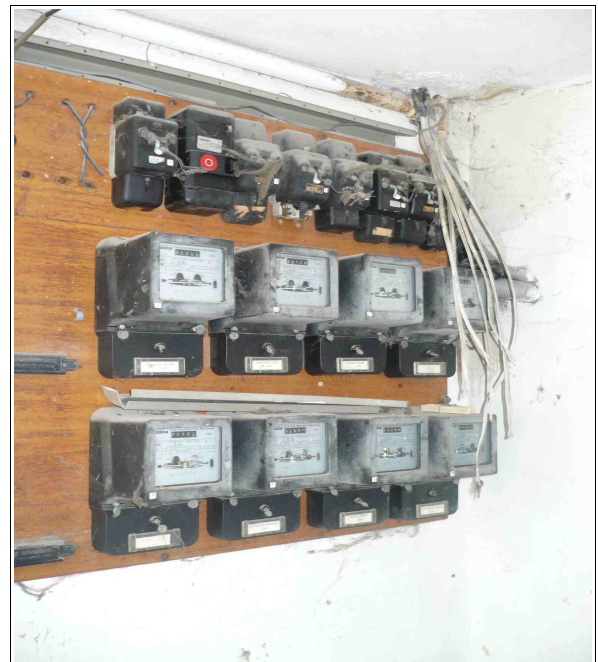
Nell'edificio sono presenti diversi contatori di corrente, ma solo uno è effettivamente in funzione collegato alla rete di servizio di Iren corrispondente all'abitazione dell'ex dipendente dell'università.

FOTO 17 e 18. Contatori elettrici presenti nei due corpi dell'edificio. Si nota l'unico contatore funzionante collegato all'abitazione dell'ex dipendente dell'università.

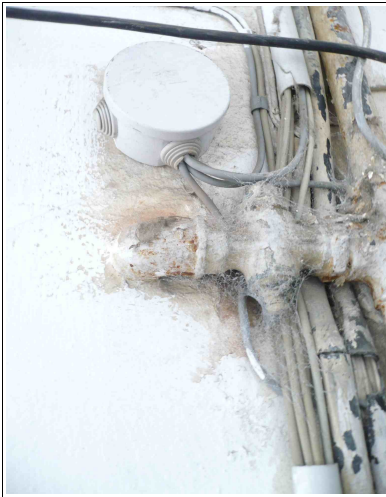
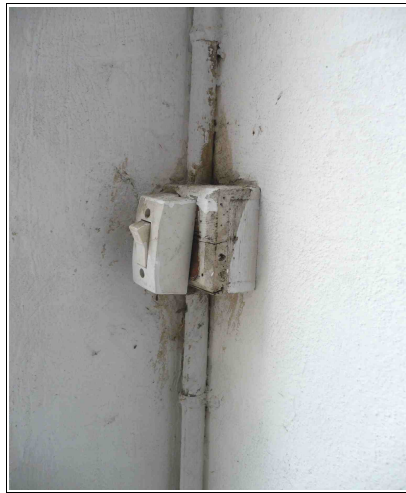
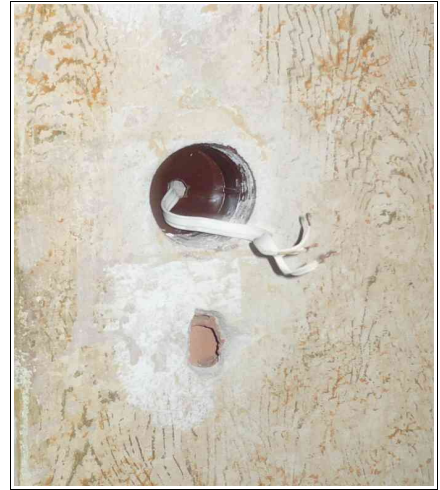
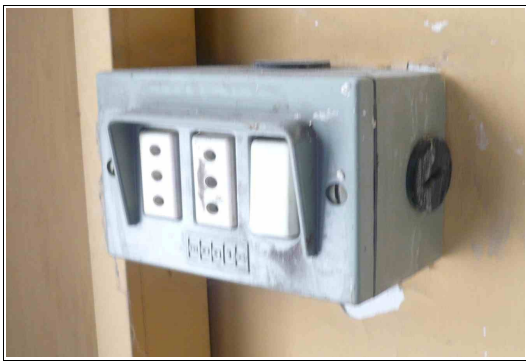
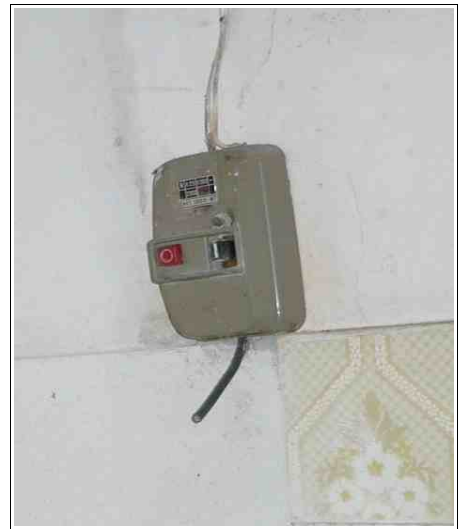
L'impianto elettrico esistente è realizzato prevalentemente per trarre esterne ed è assolutamente precario e non conforme ai requisiti essenziali di sicurezza previsti dalla norma vigente. Non è di fatto utilizzato dagli occupanti che sono attaccati ad un utenza esterna per alcune alimentazioni di corrente al piano terra.

FOTO 19, 20, 21, 22 e 23. Particolari dell'impianto elettrico esistente non corretto per il funzionamento in sicurezza

L'impianto elettrico deve essere rifatto completamente in maniera conforme ai requisiti essenziali di sicurezza previsti dalla norma vigente.

L'installatore deve rilasciare dichiarazione di conformità dell'impianto realizzato a regola d'arte e dei materiali utilizzati.

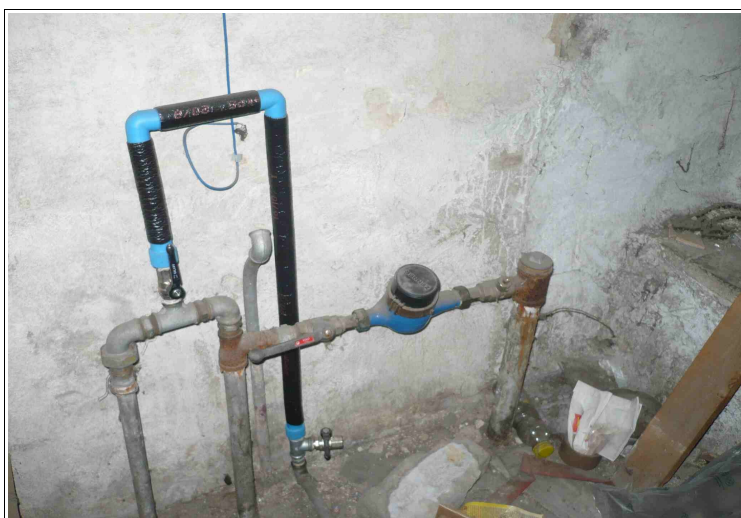
L'impianto idraulico esistente è realizzato in tubo ferro zincato prevalentemente per tratte esterne. Ad ispezione a vista si presenta sicuramente vetusto, ma senza evidenti situazioni di malfunzionamento. In questo momento il circuito è in pressione solo in una piccola parte e non utilizzato per tutto il resto. L'allaccio al contatore è stato rifatto di recente con tubo tipo marca DN 18 Fusio coibentato.

FOTO 24. Particolare dell'attacco al contatore esistente

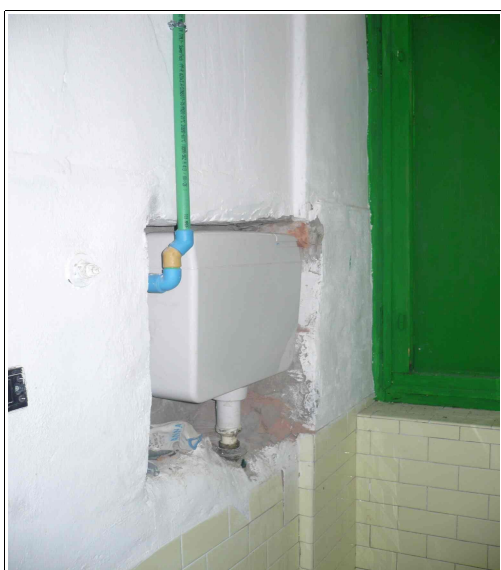
Gli occupanti hanno realizzato un allaccio alla cassetta di servizio igienico con tubo in materiale tipo marca Fusio DN 20 a norma per gli impianti idro-sanitari.

FOTO 25. Particolare dell'attacco alla cassetta del servizio igienico

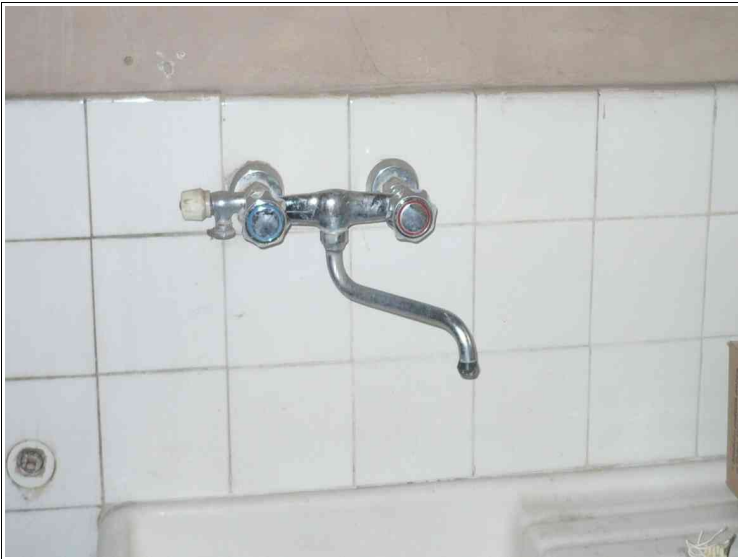
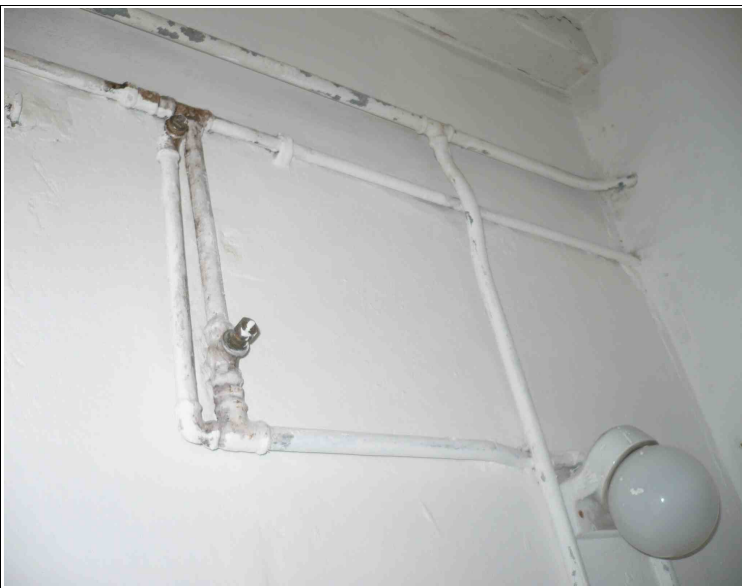
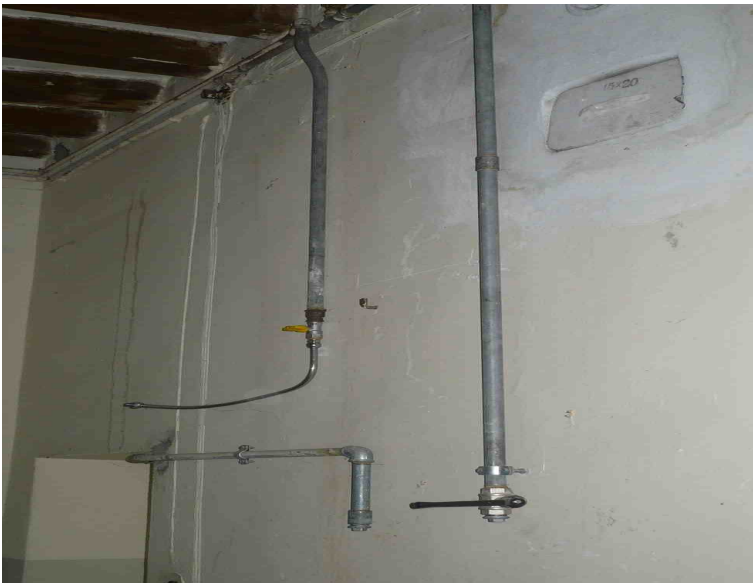
FOTO 26, 27 e 28. Particolari dell'impianto idraulico esistente

L'impianto idro-sanitario deve essere collaudato nella tenuta in pressione e rifatto per le parti che non risultassero a tenuta.

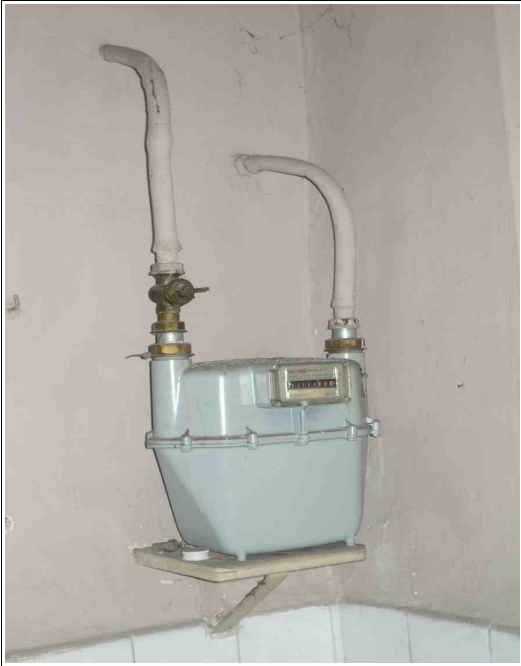
L'impianto del gas esistente è realizzato in tubo ferro zincato per tratte esterne e non è in questo momento utilizzato. Il contatore è chiuso e non servito da fornitura della rete di gas metano da parte di Iren.

FOTO 29. Contatore del gas esistente e non utilizzato

L'impianto del gas deve essere rifatto interamente in rame o altri materiali conformi alla norma vigente e sottoposto a prova di tenuta in pressione.

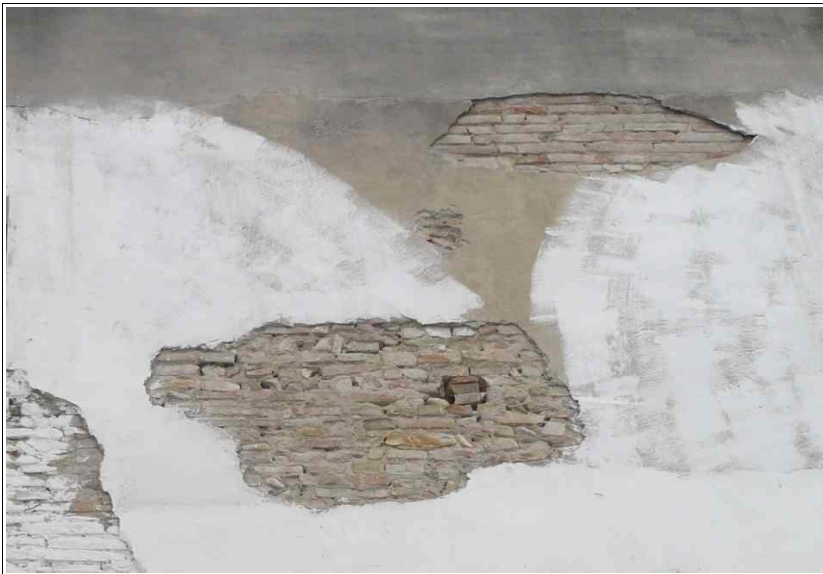
FOTO 30. Esempi di distacco di intonaci esterni da ristrutturare

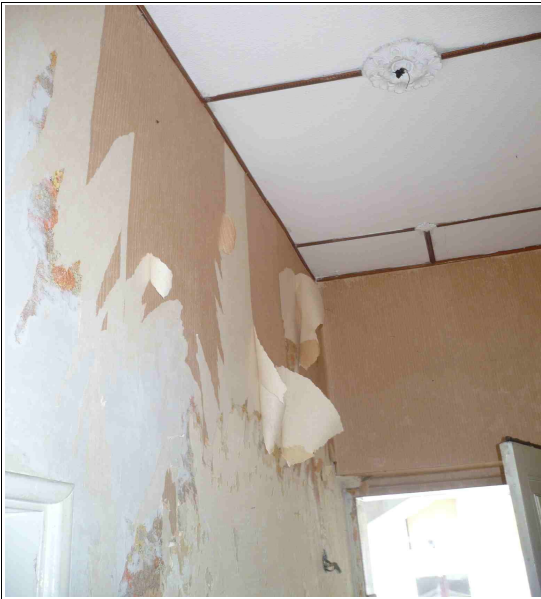
FOTO 32. Particolare delle superfici interne coperte da carta da parati da rimuovere

Le pareti interne devono essere scrostate. Ove presente la carta parati deve essere rimossa. L'intonaco interno deve essere rifatto dove necessario e rasato con gli opportuni attrezzi. A lavoro ultimato, si può procedere ad una tinteggiatura completa delle superfici interne.

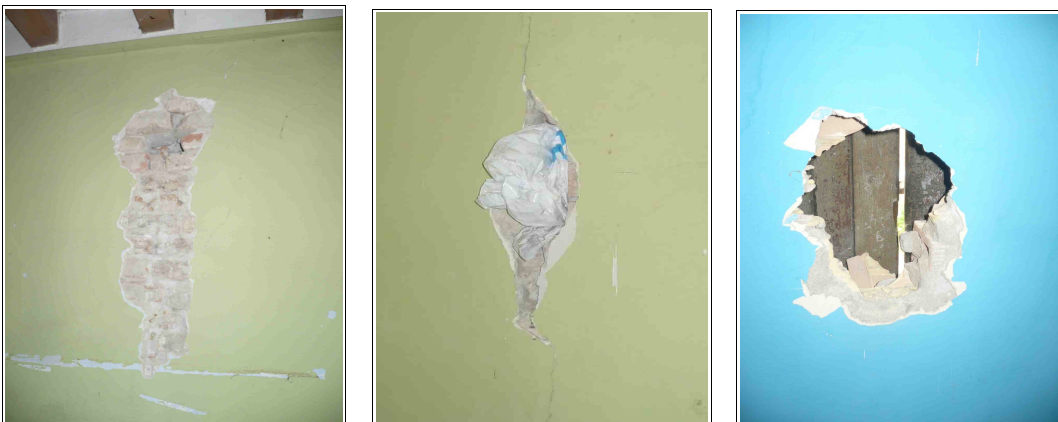
Al secondo piano, sono presenti aperture nella muratura di tamponamento da richiudere. Tali aperture non sono critiche per la stabilità della struttura.

FOTO 33, 34 e 35. Brecce da richiudere in muratura presenti al secondo piano

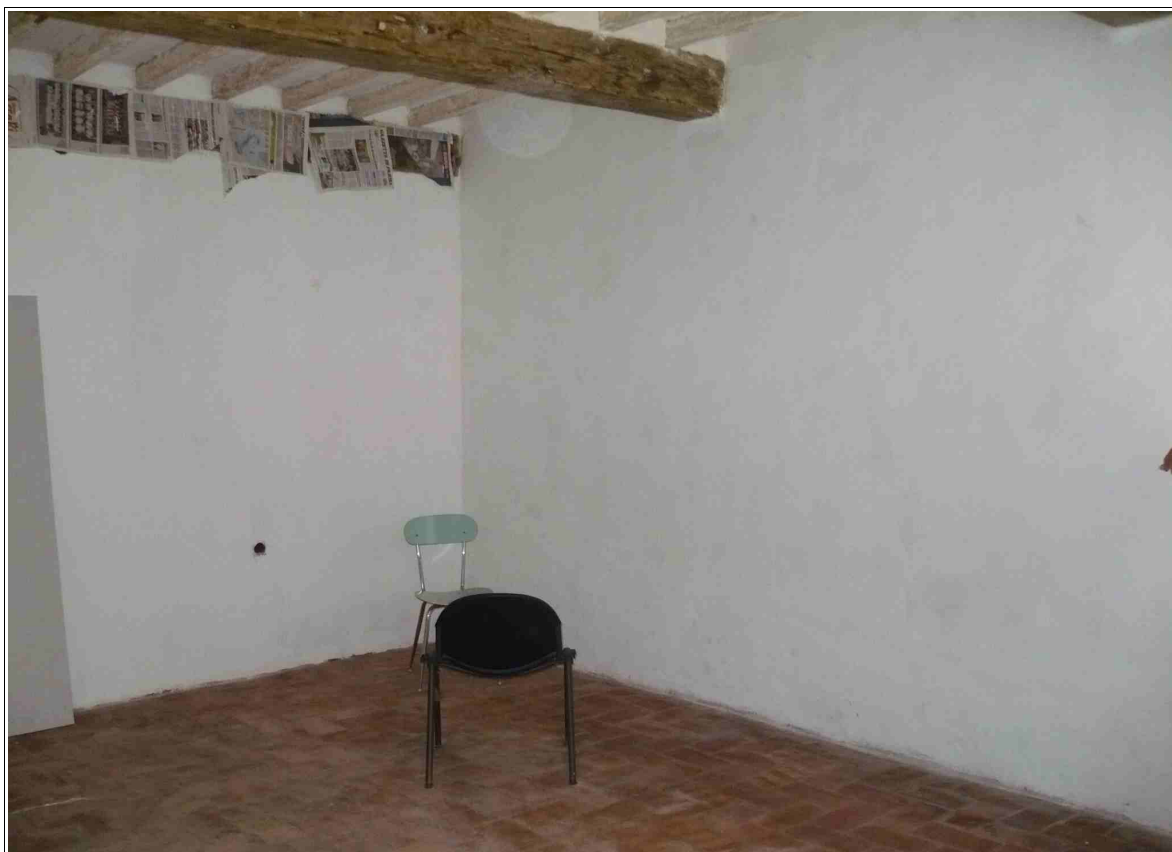
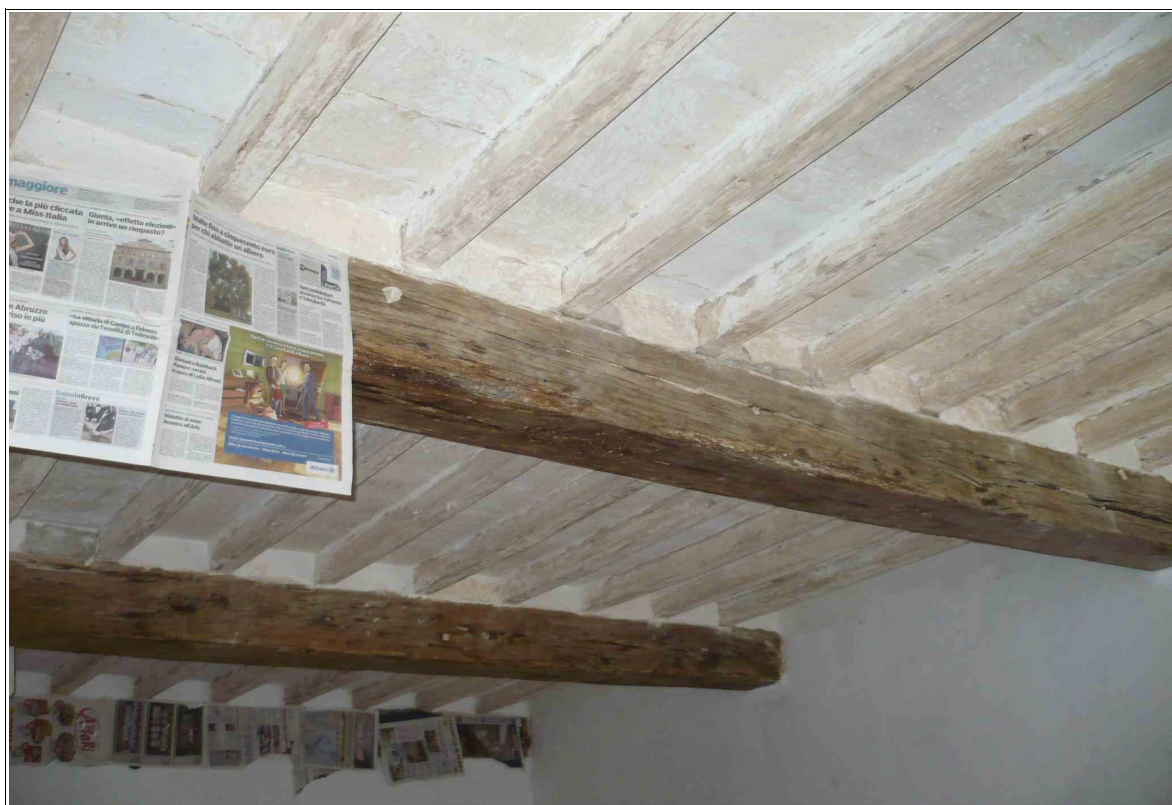
FOTO 36, 37 Esempi di spazi ristrutturati con recupero intonaco interno a civile, tinteggiatura, recupero della travatura lignea di sostegno del solaio, trattamento con impregnante
